## Ruinas de Cuautla

Roberto Velázquez Cabrera

24 de septiembre de 2017

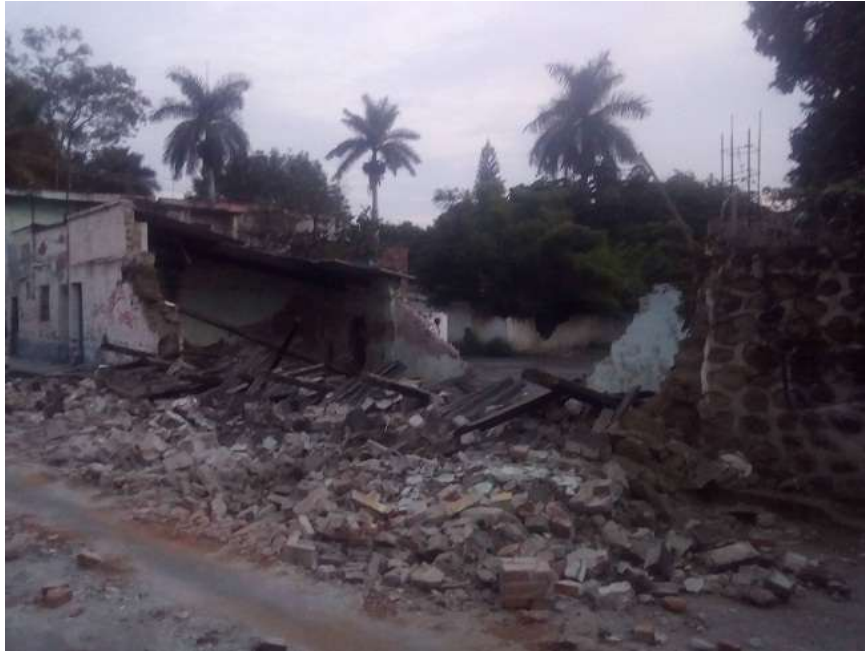
Fig. 1. Ruinas colapsadas por el sismo

La pared y una de las construcciones más dañadas se colapsaron en la calle y dentro del predio (Fig. 1), que hasta hace unos dos meses era usada como estacionamiento de combis. Los escombros caídos en la calle ya fueron retirados (Fig. 3), aunque fue necesario eliminar mucho de lo dejado, con una pala y una escoba, para disminuir el polvo que levantan los vehículos al circular por la calle, ya que no había llovido estos días.

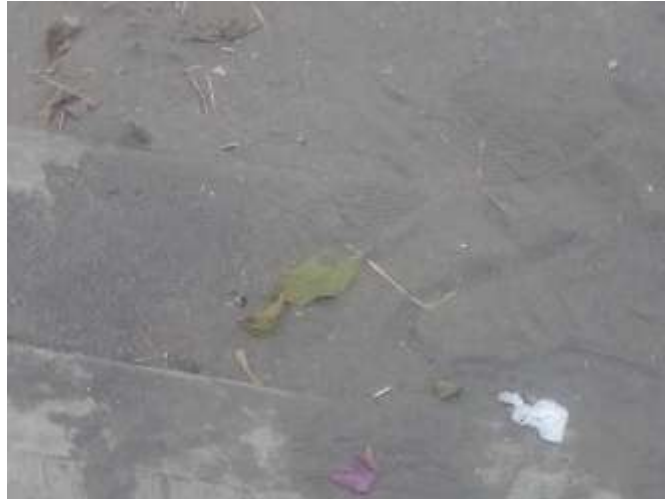
El deterioro y deslave de las paredes mal mantenidas se ha notado desde hace años, por la gran cantidad de arena y lodo que dejan las lluvias en toda la calle (Fig. 2). Seguido la barremos, pero cuando llueve vuelve a aparecer en toda la calle y genera mucho polvo y no hay servicio público de limpieza en esa calle.

Fig. 2. Mucha arena a un lado de la banqueta.

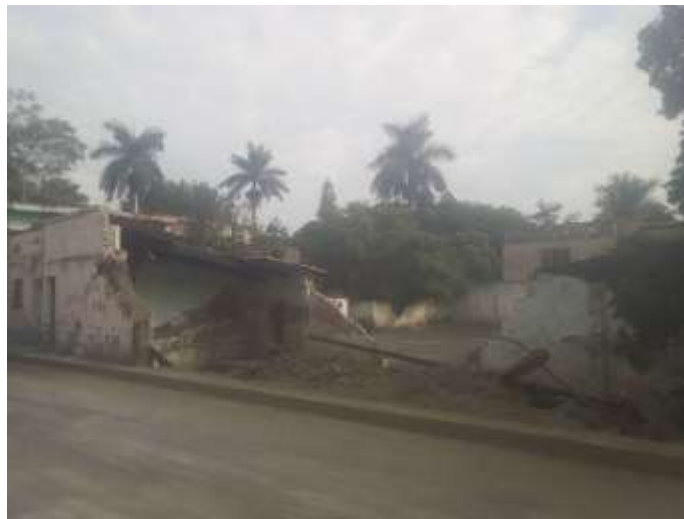
Fig. 3. Ruinas colapsadas después de desalojar y limpiar los escombros

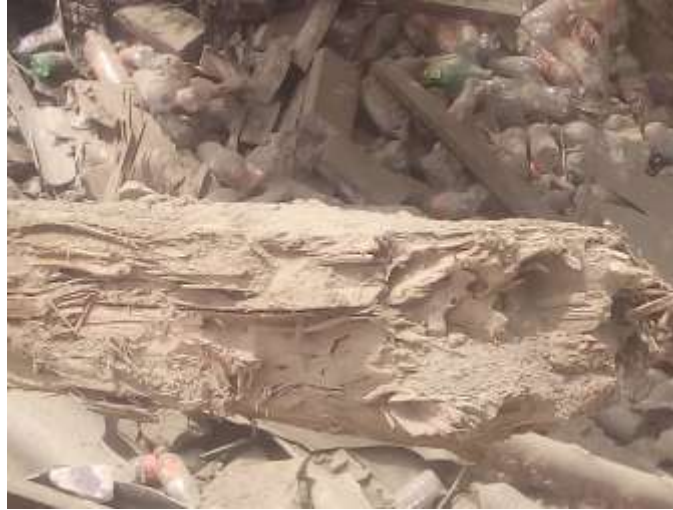
En la Fig. 4 se muestra lo podrido de una de las vigas de madera que se colapsaron y en el fondo del recinto se observa mucha basura, incluyendo botellas de plástico vacías, lo que indica que no ha estado habitada o usada desde hace años.

Fig. 4. Viga podrida y basura en el fondo

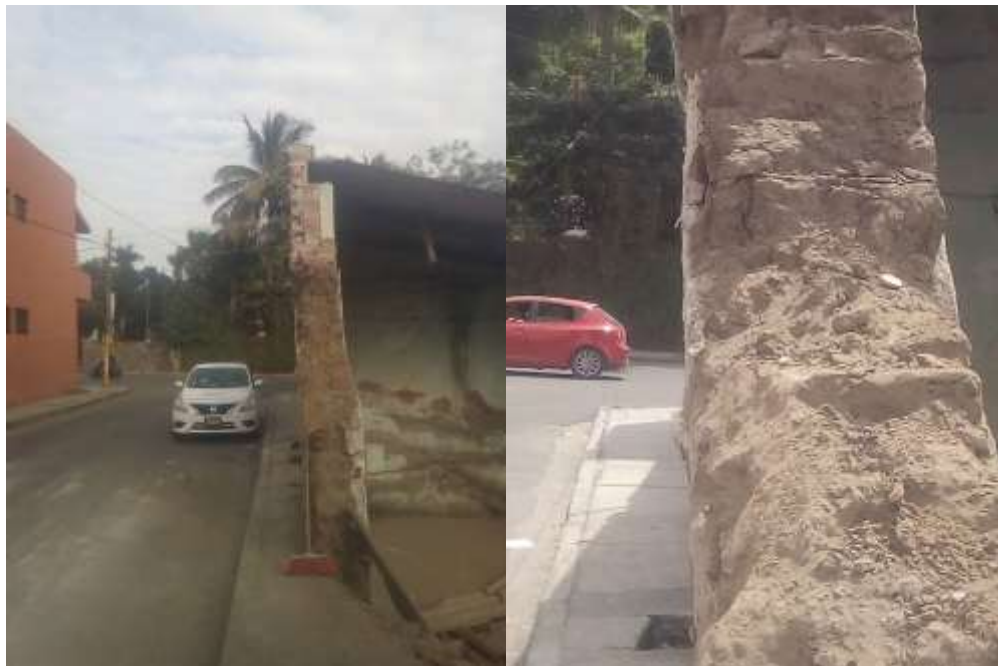
Parte de la barda de adobes del este aún permanece, pero está inclinada hacia la calle, esperando que se humedezca para que colapse o a un nuevo terremoto para que la tumbe (Fig. 5), aunque puede caerse sola o por las vibraciones generadas por el gran tráfico de los vehículos, sobre todo, los más pesados, sin cintas que indiquen el peligro, aunque ya puse unas que encontré tiradas en una calle del centro.

Fig. 5. Pared de adobe en peligro de colapsar

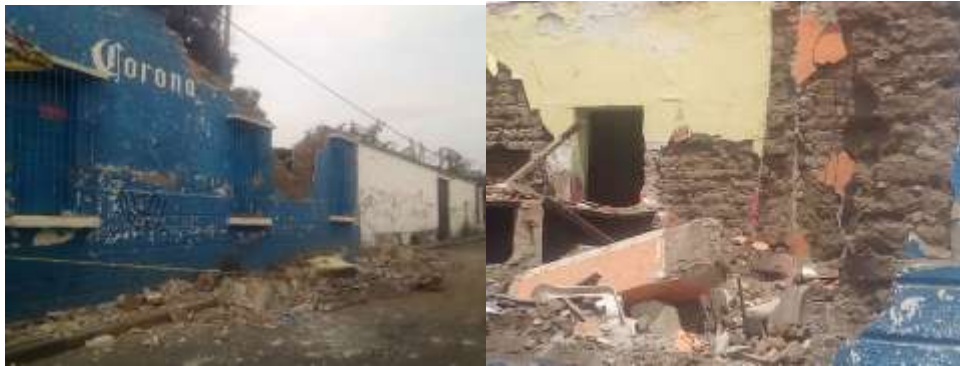
En la misma cuadra, al otro extremo de lado sur, en la calle de Fortín Costeño, algo similar sucedió con el Bar Habana, ya que también colapsó con el terremoto, posiblemente por tener bardas de adobe reblandecidas por el agua y sin castillos de concreto y varillas (Fig. 6).

Fig. 6. Restos del Bar la Habana

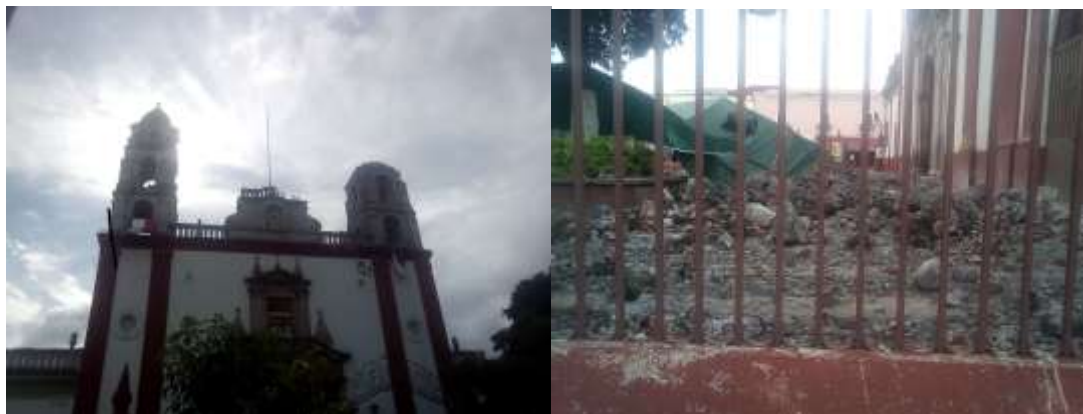
No había sido posible tomar fotos de los edificios dañados en el centro de Cuautla, por estar restringido el acceso a la zona del Zócalo, aunque ya dejaron entrar y pudieron observarse los daños externos, como los de la iglesia de “Santiago Apóstol” con su torre del sur colapsada y sin la campana superior, que no se ve entre escombros caídos al atrio y los vigilantes y cuidadores del Zócalo no han podido informar dónde está<sup>2</sup>, y la torre del campanario norte también se ve cuarteada (Fig.7).

FIG. 7. Torres dañadas y escombros del atrio de la iglesia de “Santiago Apóstol”

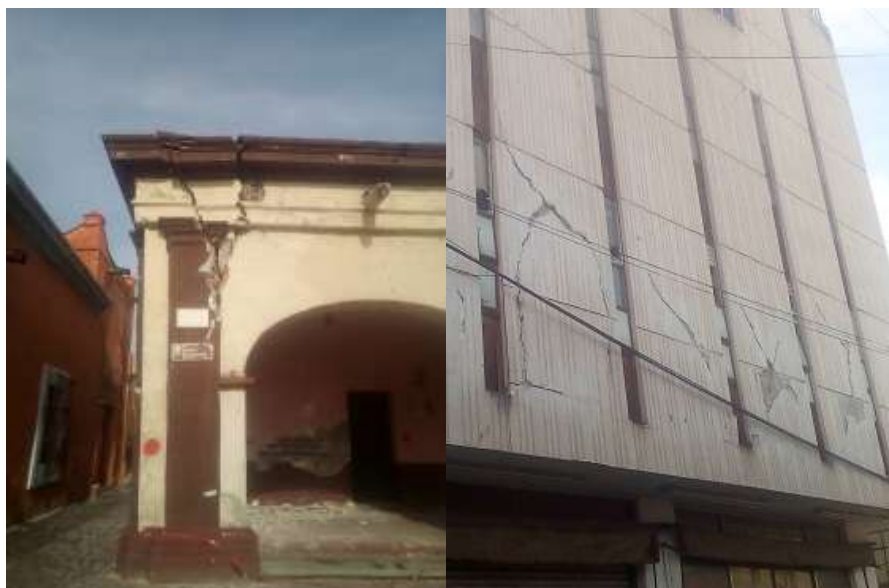
Una de las construcciones viejas del Zócalo que muestran mayor daño es la de Matamoros No. 6, situada enfrente del Museo de la Casa de Morelos del INAH, ya que tiene grietas y se ve muy inclinada hacia el Callejón del Castigo (izquierda de Fig. 8). Su dueña, Elsa Espinobarros, informó que ya fue dictaminada como pérdida total, debido a que sus bardas exteriores e internas tienen muchas fracturas visibles, ya que son de barro sin castillos. Va a ser destruida pronto.

Fig. 8. Cuarteaduras del Portal Matamoros No. 6 y de la calle Villagran.

Por desgracia, también se observan construcciones recientes del centro de Cuautla que están dañadas con cuarteaduras o fracturas, pero eso pudo originarse en diseños deficientes, no bien supervisados o para ahorrar costos, como una de la calle de Villagran, detrás del exconvento de “San Diego” (derecha de Fig. 8).

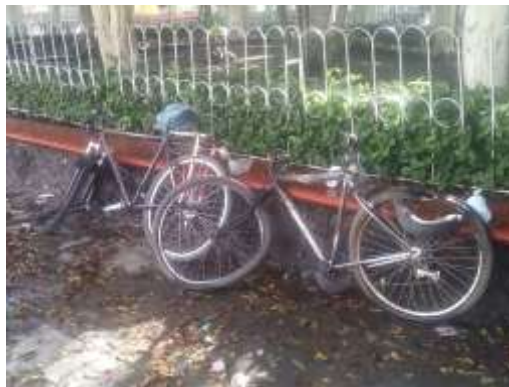
Los que removieron escombros y anuncios públicos del otro extremo norte de la pared colapsada del Portal Matamoros, tampoco pudieron informar sobre una bicicleta que dejó encadenada Policarpo Cárdenas y si ¿alguien se la llevo de “recuerdo”? Sólo se observaron otras dos bicicletas dañadas que colocaron enfrente del Portal Matamoros (Fig. 9). Una bicicleta usada no es de mucho valor, aunque era en único medio de transporte del dueño y tenía llantas nuevas, pero su sustracción o desaparición dice mucho de la discrecionalidad y falta de control en las tareas de “limpieza de escombros” derivados del sismo. Aunque la bicicleta haya sido dañada, debe entregarse a su dueño o ¿es un “pillaje”? Sólo requerían cortar la cadena, para soltarla y llevársela. Es fácil investigar quien se la llevó, si desean hacerlo, por la importancia del lugar o ¿es necesario hacer una denuncia formal del dueño?

Fig. 9. Dos bicicletas dañadas
