Reloj de sol del Siglo XVI

Roberto Velázquez Cabrera

15 de agosto de 2017

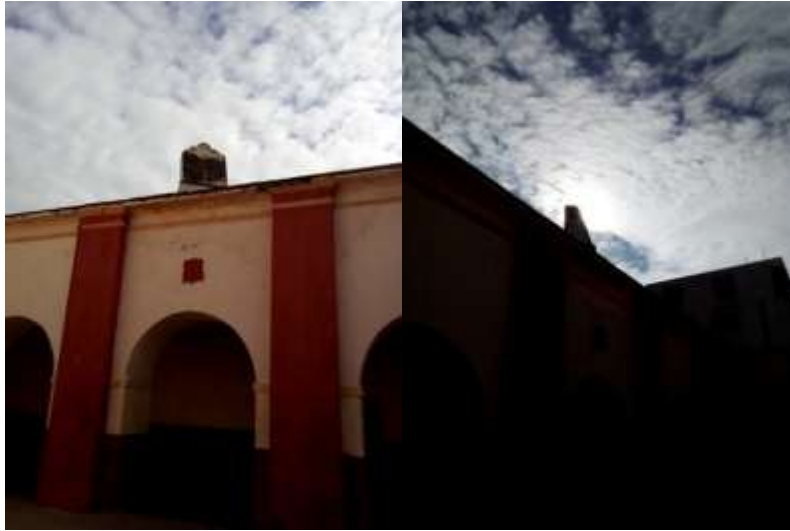
Fig. 1. Reloj de sol del exconvento de Santo Domingo de Cuautla, Morelos.

El objeto de este escrito es publicar por separado el reloj de sol que fue dado a conocer en el informe sobre Cauatlán¹. El reloj se localiza en techo norte del atrio del exconvento de Santo Domingo de Cuautla, Morelos, que dicen proviene del Siglo XVI. El reloj se observa desde el patio interior (izquierda de Fig. 1). El reloj está colocado en posición operacional, ya que el plano de su cara coincide un poco con la del movimiento del sol durante su rotación en la mayor parte del día, como se muestra en la foto mañanera de su silueta con el sol detrás (derecha de silueta Fig. 1), pero ahora ya no funciona bien por estar deteriorado e incompleto.

Inicialmente, no pude observar ni registrar el reloj de cerca, porque no existe una escalera pública disponible para poder subir al techo del exconvento. Las fotos iniciales de la Fig. 1 fueron registradas con mi teléfono celular, desde el patio, ya que no traía una cámara con un lente para telefotos, ni disponía de equipos para registro de objetos en 3D.

Además del trabajo de limpieza, caracterización, registro y restauración necesarios, al reloj le falta el *gnomón*², una varilla o un alambión, para que pueda volver a funcionar al generar la sombra del sol sobre las marcas del horario, pero no se ven bien de lejos, por una mancha oscura en su superficie. Por desgracia, no se han encontrado especialista interesados que puedan ayudar a estudiarlo bien directamente, ni se han obtenido permisos para ello.

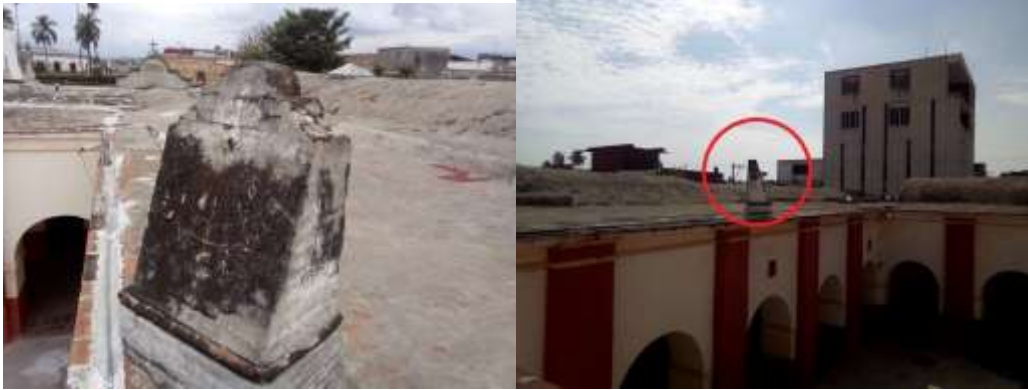
El 3 de junio de 2017, Johnny Pérez Gómez, ayudó a tomar una foto de cerca del reloj de sol del exconvento de Santo Domingo (izquierda de Fig. 2), ya que tiene permiso para subir al techo. Se observa bien que el reloj tiene 12 divisiones de 15° grados de cada hora, para cubrir los 180° en 12 horas, de 6 am a 6 pm. Tienen un hoyo donde iba el *gnomo*. El plano vertical de su eje original no está en línea con el norte magnético, ya que debe estar orientado hacia la estrella polar. Falta estimar el ángulo de inclinación de la superficie del reloj. Se observa que el reloj se colocó sobre un montículo para que lo iluminara mejor el sol, cuando sale y se oculta, en la mañana y la tarde. Hacia el este el plano del reloj se

dirige a las edificaciones medias de la iglesia. Luego se vio que la cara frontal del reloj se dirige hacia el anuncio de la BodegaAurrera cercana a la Avenida Reforma (círculo rojo de derecha de Fig. 2).

Fig. 2. Foto de cerca del reloj de sol del exconvento de Santo Domingo

Surcos del reloj. No fue necesario calcar sus líneas horarias para poder reproducirlo, si se desea, por ser regulares. Como ya se había comentado sobre la Fig. 12 se observan los 13 rayos con 12 segmentos de una hora cada uno. Tienen dos semicírculos. Uno tiene una longitud desde el hoyo del *gnomon* de 42 cm y otro a 34 cm.

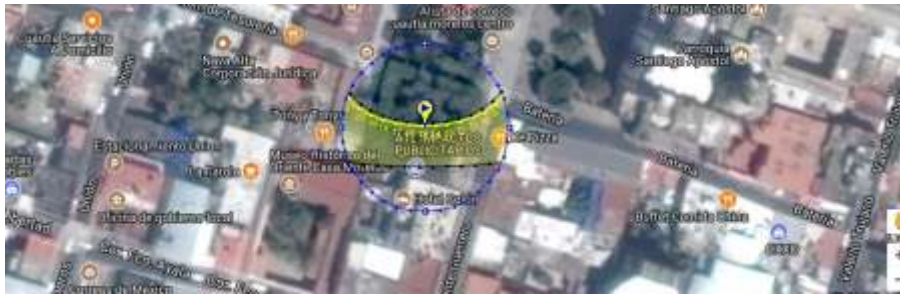
Fig. 4. Movimiento aparente del sol en el centro de Cuautla.

Movimiento aparente del sol. Falta determinarlo, aunque existen programas especiales para ello, como [SunEarthTools](#)⁸, pero hay que aprender a usarlo bien. En la Fig. 4 se muestra un ejemplo sobre el centro de Cuautla. Con ese programa la localización estimada del exconvento es de Latitud $18^\circ 48' 47.9''$ N y Longitud $98^\circ 57' 12.4''$.

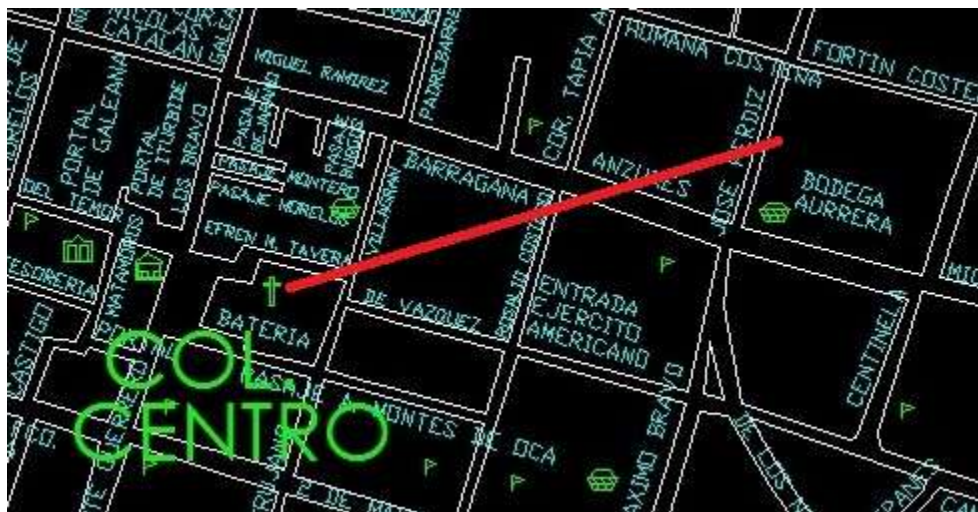
Fig. 6. Dirección del reloj de sol.

Una dirección igual de 15° , con relación a un paralelo este-oeste (mostrada con la línea en color rojo) se obtuvo utilizando un plano del municipio de Cuautla que usan los arquitectos e ingenieros locales (Fig. 6).

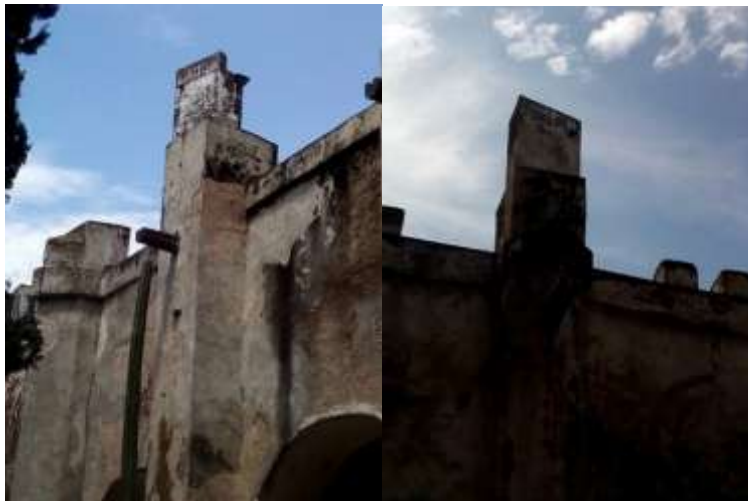
Fig. 8. Relojes de sol del exconvento de Yecapixtla.

Deben existir otros relojes de sol en la región cercana a Cuautla, ya que una señora que comía pozole en el mercado viejo me comentó que en Tlayacapan hay otros dos, además de los informados por el Cronista de Cuautla, de Yecapixtla. Ya se confirmó eso, aunque son de otra tipología, porque tienen líneas horarias diagonales. Las fotos de la Fig. 8 muestran cómo se ven desde el patio de abajo. Uno es para la mañana y otro para la tarde, pero tampoco nos dejaron examinarlos y registrarlos de cerca, ya que ni pudimos subir al techo. Es interesante comentar que el reloj de la mañana tiene una fecha, de octubre 22 de 1538, que pudo leer Don Policarpo, quién me acompañó, lo que indica que pueden tener evidencias hasta cronológicas exactas, que no se han encontrado en los inmuebles del siglo XVI.

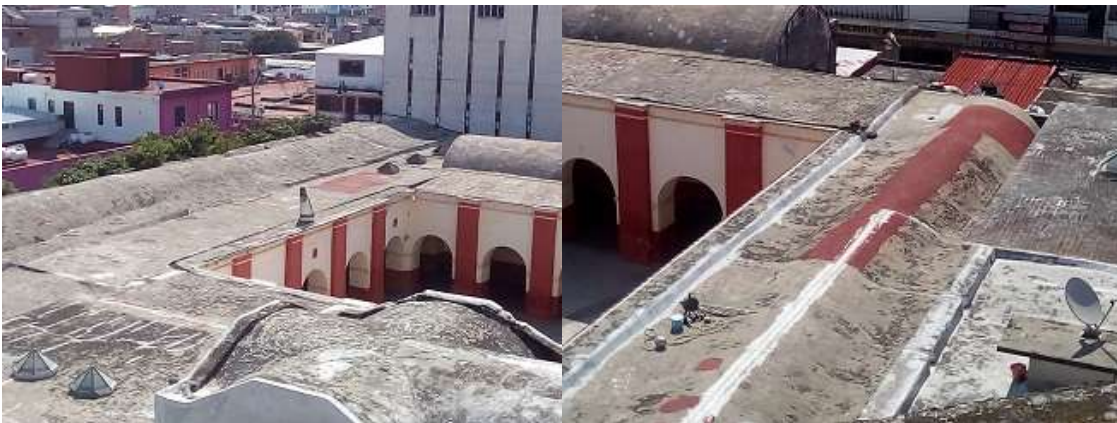
El 30 de julio pude subir al campanario de la Iglesia de Santiago Apostol, para analizar sus campanas y pudo observarse desde arriba el techo del exconvento. En la izquierda de la Fig. 9 se muestra la dirección del reloj de sol y en la derecha de la Fig. 9, se observa que no existen indicios de otro reloj en el extremo sur opuesto del patio del exconvento.

Fig. 9. Vistas del techo del exconvento de Santo Domingo, desde arriba de la iglesia.

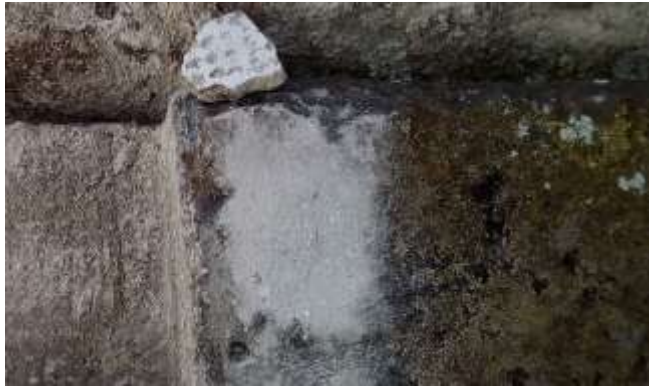
La limpieza de la superficie del reloj, con agua oxigenada, puede no funcionar bien si lo negrusco se originó por transformaciones químicas y no es sólo de materiales biológicos, como moho. Si ese es el caso, habría que eliminarla con un lijado. En la Fig. 10 se muestra el resultado de frotar una superficie similar a la del reloj de sol, con un trozo desprendido de la misma mezcla arenosa. Con el polvo desprendido no se pierde nada insustituible, ya que es muy abundante, en el caso que quisieran analizarlo en laboratorio.

Fig. 10. Limpieza por frotado

Limpieza y restauración. Es posible hacerlo sin mucha dificultad, ya que la superficie manchada del reloj es plana. Se probó que puede eliminarse o disminuirse el material oscuro, utilizando una lija y agua, pero esa tarea debe ser realizada por profesionales

interesados, si se encuentra y se obtienen el permiso del INAH. Al menos, debería detenerse el deterioro de su superficie, como el del musgo, lo que no es difícil de hacer, ya que existen sustancias especiales para ello. Roxana Galindo Cortés comentó que puede usarse agua oxigenada diluida en agua.
