Campanas de Cuautla, Morelos

Roberto Velázquez Cabrera

25 de septiembre de 2017

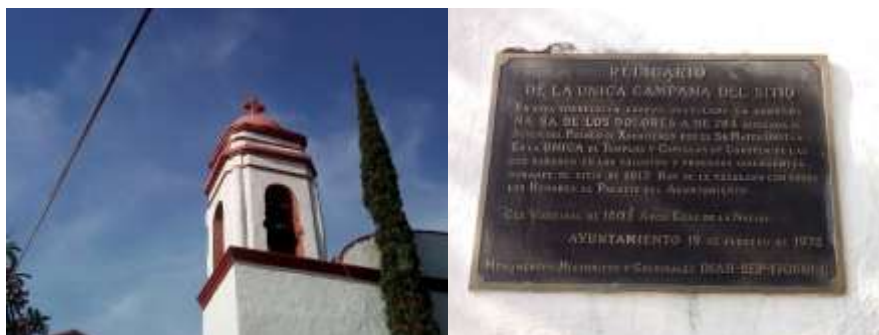
Fig. 3. Campanario de la capilla Gualupita

La capillita “Gualupita” (izquierda de Fig.3) es muy apreciada por sus vecinos y dicen que es antigua y aún opera. Parece que su campana original era de una hacienda. En una placa colocada enfrente (derecha de Fig. 3) se dice que esa campana original fue la única que “tañeron durante los triunfos y fracasos de los insurgentes durante el sitio de 1812”. Finalmente fue trasladada a Palacio del Ayuntamiento en 1978.

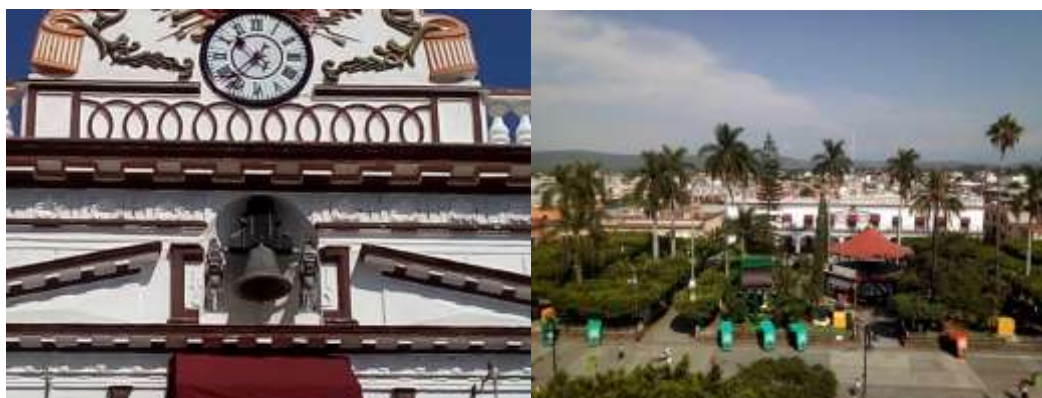
Fig. 4. Campana enfrente del Palacio Municipal y vista superior del Zócalo

La campana de la capilla “Gualupita” se muestra enfrente del Palacio Municipal (izquierda de Fig. 4), abajo del reloj alemán que fue reparado y aun funciona y también produce sonidos. La campana del municipio sólo se toca en la noche del 15 de septiembre. A la derecha de la Fig. 4 se muestra una vista del Zócalo, desde el campanario de la iglesia de Santiago Apóstol.

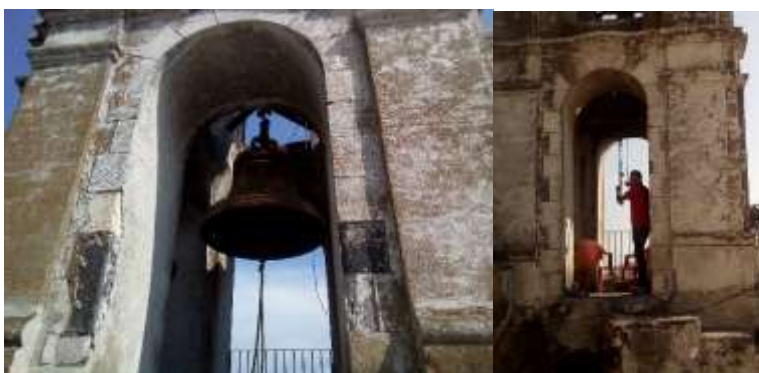
En la izquierda de la Fig 5 se muestra la campana más grande del campanario sur, que fue la última adquirida y pagada por el pueblo de Cuautla. El joven coordinador de los campaneros, José Mariano Carrillo Valdepaña, de 20 años de edad, técnico en arquitectura, dijo que esa campana costó \$750,000 pesos y que estuvo un año abajo del atrio, antes de que la subieran al campanario, en 2010. Las campanas son caras, en parte, porque su aleación incluye metales preciosos. En la derecha de la Fig. 5 se muestra el campanario del norte.

Fig. 5. Campanas del sur y norte.

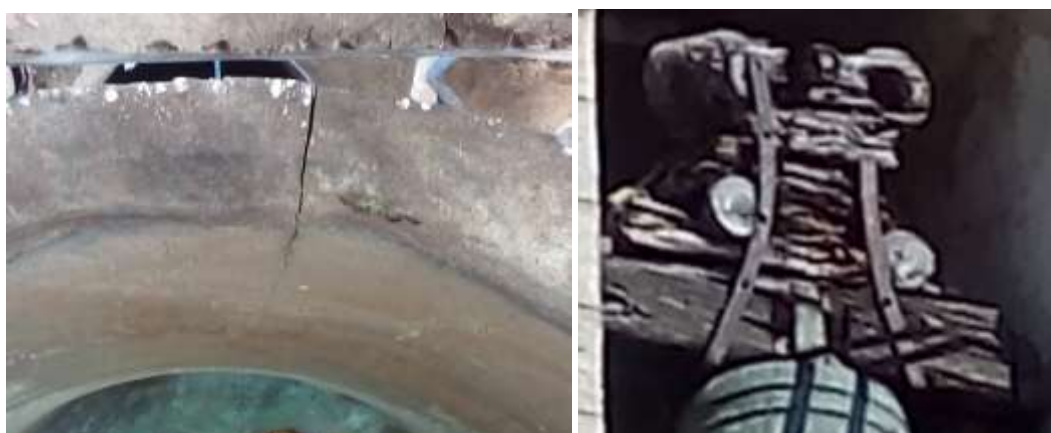
José también informó que en la iglesia de “Santiago Apóstol”, ahora existen 5 campanas en operación y 2 esquilas están en malas condiciones y dos están rotas, una de ellas es la llamada tibetana (izquierda de Fig. 6).

Fig. 6. Detalles de la fractura de una campana y madera dañada de una esquila.

La madera de los contrapesos de dos esquilas ya está en muy malas condiciones físicas. Una esquila tiene hasta un panal de avispas, que no han podido eliminar. En la derecha de la Fig. 6 se muestra el detalle de la esquila del este del campanario norte, que se observa en muy malas condiciones, sobre todo de su madera. Si sigue ese deterioro y no es reparada, podría colapsar. Una campana del campanario norte está empotrada y con muy metales y tornillos oxidados (Fig. 7), por lo que no es

fácil su reparación. La rehabilitación de las campanas y esquilas dañadas no se ha incluido en ningún programa conocido. Han estimado que la reparación de las campanas y esquilas dañadas en de cerca de \$500,000 pesos.

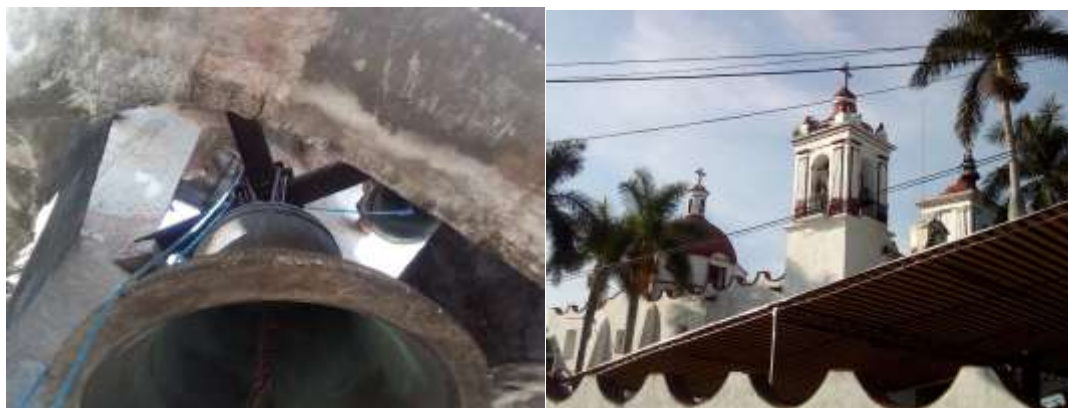
Fig. 7. Campana empotrada de Santiago Apóstol y las del Señor del Pueblo.

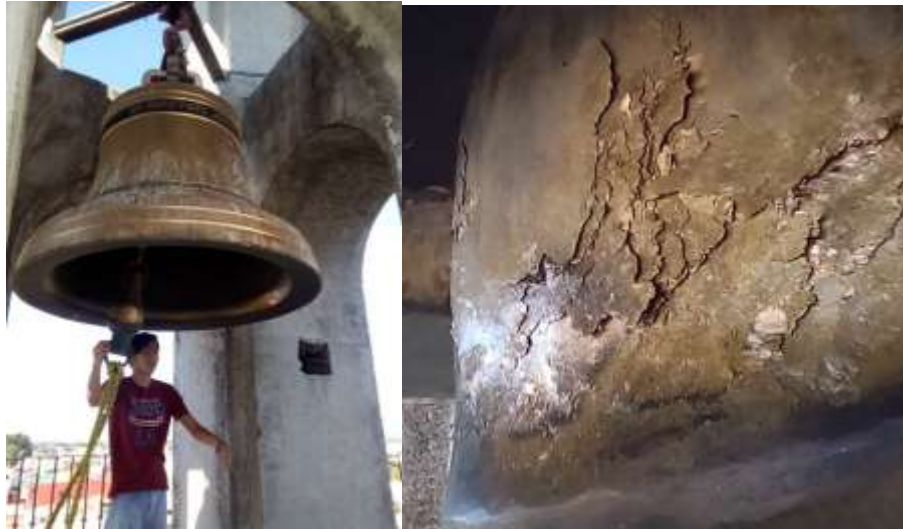
Para dar una idea de la campana mayor, llamada romana, se muestra a la izquierda de la Fig. 7, con un campanero joven. A la derecha de la Fig. 7 se muestran las tecatás metálicas resultantes de sus golpes fuertes contra la campana.

Fig.7. Campana romana y su badajo

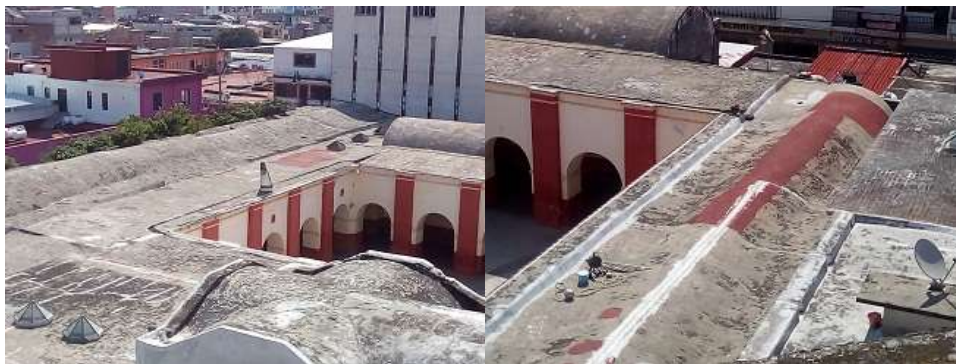
Desde el techo de la iglesia de “Santiago Apóstol” pudo observarse el reloj de sol del exconvento de “Santo Domingo” y la dirección de su cara frontal (izquierda de Fig. 9) y que en techo del extremo sur opuesto no se observan rastros de otro reloj que pudiera servir para anunciar eventos en las tardes (derecha de Fig. 9).

Fig. 9. Reloj de sol del exconvento de “Santo Domingo” y techo del extremo opuesto

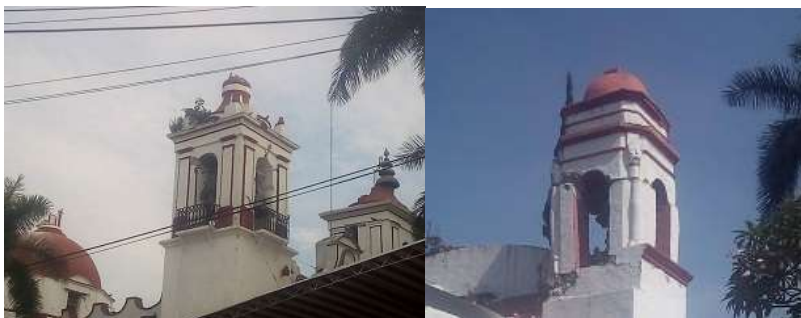
El terremoto del 19 de septiembre de 2017 dañó las iglesias del centro de Cuautla y muchas otras de los estados de Morelos y Puebla. La campana superior de la torre sur de la iglesia de “Santiago Apóstol” se cayó (no fue posible tomar una foto por estar cerrada la zona del Zócalo) y las del “Señor del Pueblo” y “Gualupita” están en peligro de que colapsen, como se observa en la Fig. 10.

Fig. 10. Torres de las iglesias “Señor del Pueblo” y “Gualupita”

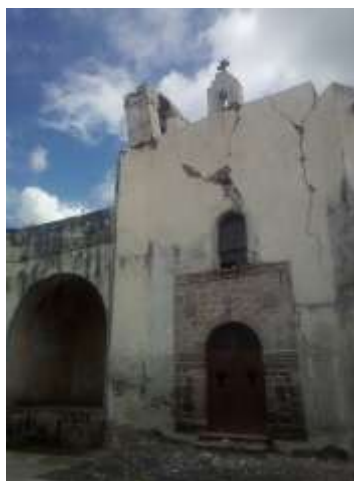
Ya fue posible tomar fotos de algunas iglesias dañadas, como la de la capilla “Santa Úrsula de Cuautlixco (Fig. 11), con su torre rota y en riesgo de colapsar con su campana.

Fig. 11. Capilla de Santa Úrsula

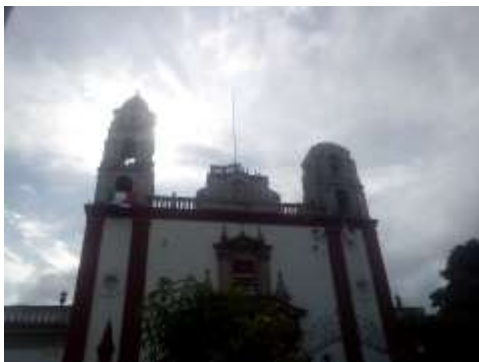
En la Fig. 12 se muestra la iglesia de Santiago Apostol, con sus torres dañadas. La campana superior de la torre del sur se localiza en el piso del campanario colapsado, según informó el coordinador de sus jóvenes campaneros.

Fig, 12. Iglesia de Santiago Ápostol dañada
